ACCESSIBILITE DES ERP AUX PERSONNES HANDICAPEES

Etablissement concerné	CMSO - AGENCE ANGOULEME ST-CYBARD 117 rue de Saintes 16000 ANGOULEME	N° d'affaire: HAD3768 Référence du rapport : B16E0/15/1289
Client	CRÉDIT MUTUEL DU SUD OUEST - Avenue Antoine Becquerel, 33600 PESSAC	Date du rapport : 05/09/2015
Accompagnateur		Date de la visite : 25/08/2015
Chargé de l'affaire	Bertrand PASCAL	Signature :

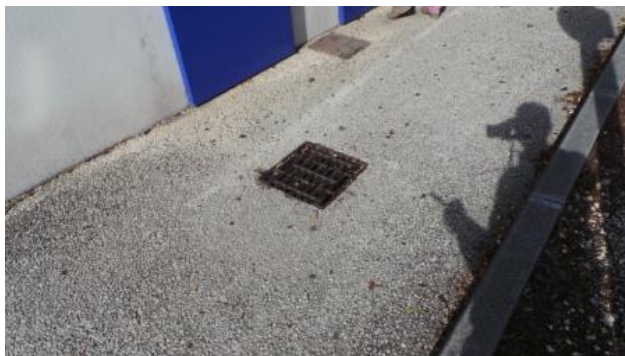
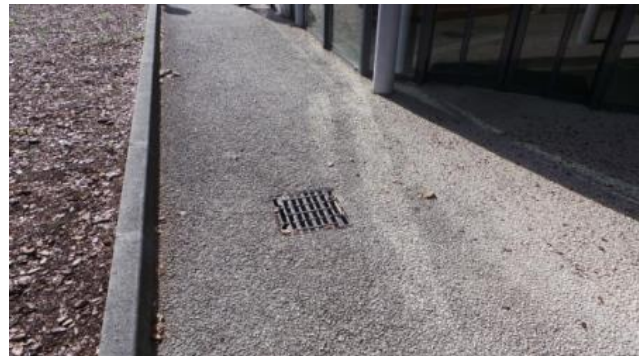
FICHE N° 1

Écart : Sol : Obstacles à la roue non conformes (grille avaloir).

Le sol ou le revêtement de sol du cheminement accessible est non meuble, non glissant, non réfléchissant et sans obstacle à la roue.

Les trous et fentes situés dans le sol d'un cheminement accessible ont une largeur ou un diamètre inférieur ou égal à 2 cm.

Localisation : Cheminement extérieur

Changer les grilles avaloir.

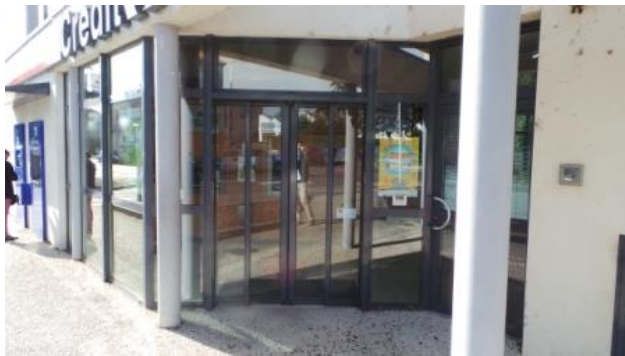
FICHE N° 2

Ecart : Parois vitrées : Parois vitrées sans éléments de contraste visuel.

Les parois vitrées situées sur les cheminements ou en bordure immédiate de ceux-ci sont repérables par des personnes de toutes tailles à l'aide d'éléments visuels contrastés par rapport à l'environnement immédiat et visibles de part et d'autre de la paroi.

Localisation : Extérieur

Mettre en place sur les parois vitrées des éléments visuels contrastés par rapport à l'environnement immédiat et visibles de part et d'autre de la paroi.

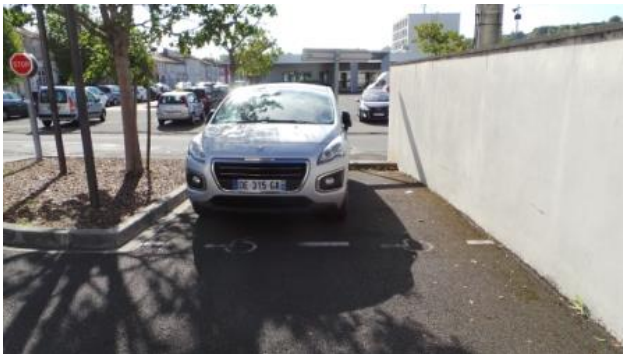
FICHE N° 3

Ecart : Repérage : Place de stationnement adaptée non repérée.

Dans le respect des prescriptions définies à l'annexe 3 concernant l'information et la signalisation, les emplacements adaptés et réservés sont signalés. Chaque place adaptée destinée au public est repérée par un marquage au sol ainsi qu'une signalisation verticale.

Localisation : Parking clients

Mettre en place une signalétique verticale au droit de la place, la signalisation au sol manque également de visibilité.

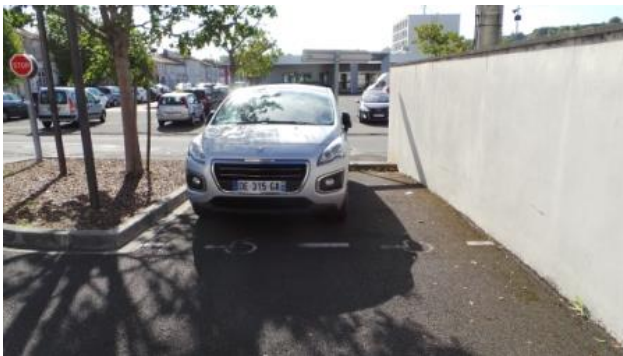
FICHE N° 4

Ecart : Caractéristique dimensionnelles : Place de stationnement adaptée non conforme (pente trop importante).

Une place de stationnement adaptée correspond à un espace horizontal au dévers près, inférieur ou égal à 3 %.

Localisation : Parking clients.

Prévoir une place adaptée horizontale au dévers près inférieur ou égal à 3 %.

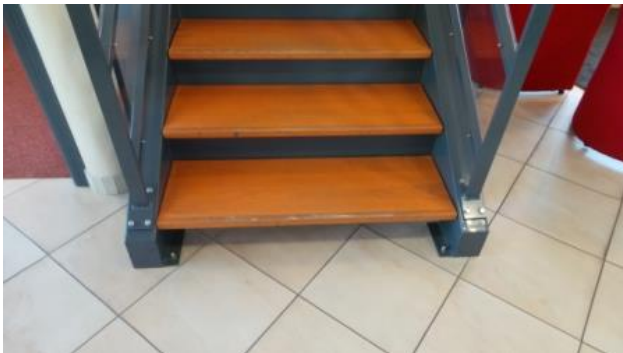
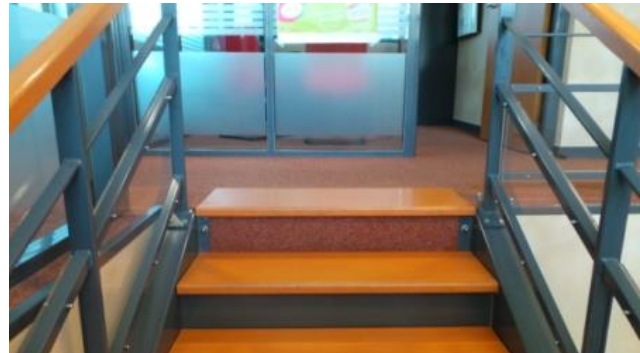
FICHE N° 5

Ecart : Sécurité d'usage : Absence de l'ensemble des éléments de sécurité d'usage.

En haut de l'escalier et sur chaque palier intermédiaire, un revêtement de sol permet l'éveil à la vigilance à une distance de 0,50 m de la première marche grâce à un contraste visuel et tactile. Pour une implantation plus efficace, permettant à une personne mal-voyante de détecter cet éveil à la vigilance, cette distance peut correspondre à un giron de la première marche de l'escalier.

La première et la dernière marche sont pourvues d'une contremarche d'une hauteur minimale de 0,10 m, visuellement contrastée par rapport à la marche sur au moins 0,10 m de hauteur

Localisation : Escalier

Observations : On pourra s'affranchir de travaux sur l'escalier si aucun client n'est reçu à l'étage.

Prévoir l'ensemble des éléments de sécurité d'usage tel que décrit dans le rappel à la réglementation.

Remarque : L'escalier doit comporter un dispositif d'éclairage d'au moins 150 lux (valeur mesurée au sol).

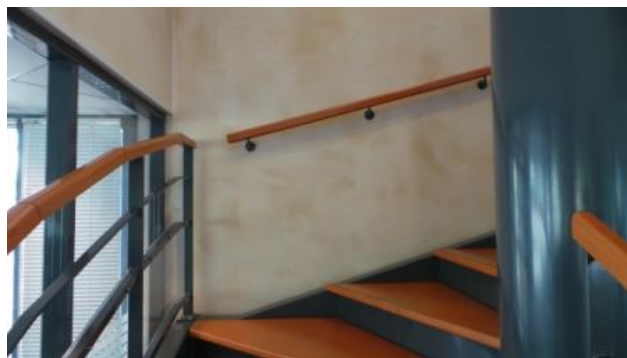
FICHE N° 6

Ecart : Atteinte et usage : Mains courantes non conformes.

L'escalier, quelle que soit sa conception, comporte une main courante de chaque côté. Dans le cas où leur installation dans un escalier existant aurait pour conséquence de réduire le passage à une largeur inférieure à 1 m, ou dans les escaliers à fut central de diamètre inférieur ou égal à 0,40 m, une seule main courante est exigée.

- être située à une hauteur comprise entre 0,80 m et 1,00 m mesurée depuis le nez de marche. Toutefois, lorsqu'un garde-corps tient lieu de main courante, celle-ci devra être située pour des motifs de sécurité à la hauteur minimale requise pour le garde-corps ;
- se prolonger horizontalement de la longueur d'une marche au-delà de la première et de la dernière marche de chaque volée sans pour autant créer d'obstacle au niveau des circulations horizontales ;
- être continue, rigide et facilement préhensible. Dans les escaliers à fut central, une discontinuité de la main courante est autorisée dès lors que celle-ci permet son utilisation sans danger et que sa longueur soit inférieure à 0,10 m ;
- être différenciée de la paroi support grâce à un éclairage particulier ou un contraste visuel.

Localisation : Escalier

Observations : On pourra s'affranchir de travaux sur l'escalier si aucun client n'est reçu à l'étage.

Les mains courantes doivent être continues et se prolonger horizontalement de la longueur d'une marche au-delà de la première et de la dernière marche de chaque volée sans pour autant créer d'obstacle au niveau des circulations horizontales.
