ACCESSIBILITE DES ERP AUX PERSONNES HANDICAPEES

<p>Etablissement concerné</p>	<p>CMSO - AGENCE ANGOULEME SILLAC 25 Boulevard d'Aquitaine 16000 ANGOULEME</p>	<p>N° d'affaire: HAD3768 Référence du rapport : B16E0/15/1288</p>
<p>Client</p>	<p>CRÉDIT MUTUEL DU SUD OUEST - Avenue Antoine Becquerel, 33600 PESSAC</p>	<p>Date du rapport : 05/09/2015</p>
<p>Accompagnateur</p>		<p>Date de la visite : 25/08/2015</p>
<p>Chargé de l'affaire</p>	<p>Bertrand PASCAL</p>	<p>Signature :

CMSO - AGENCE ANGOULEME SILLAC
25 Boulevard d'Aquitaine
16000 ANGOULEME

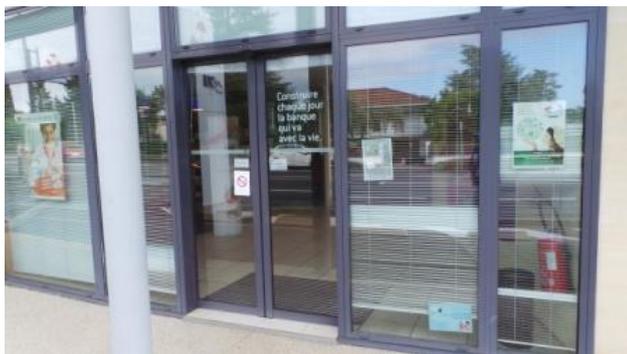
FICHE N° 1

Ecart : Absence d'obstacle : Obstacle sans élément de contraste visuel.

Localisation : Poteau à l'entrée.

Permettre la visualisation du poteau par des personnes mal voyantes en le contrastant visuellement par rapport à son environnement immédiat.

Coût : 50 €

Priorité : P1

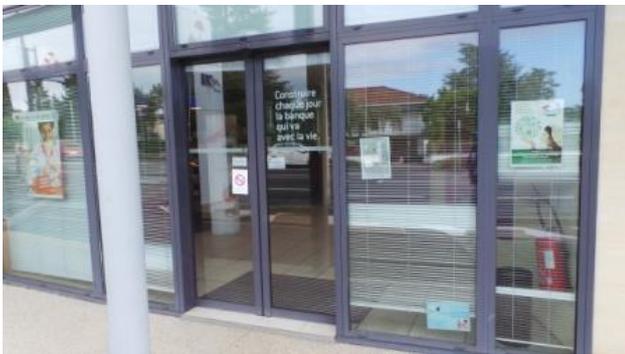
FICHE N° 2

Ecart : Parois vitrées : Parois vitrées sans éléments de contraste visuel.

Localisation : Extérieur

Mettre en place sur les parois vitrées des éléments visuels contrastés par rapport à l'environnement immédiat et visibles de part et d'autre de la paroi.

Coût : 150 €

Priorité : P1

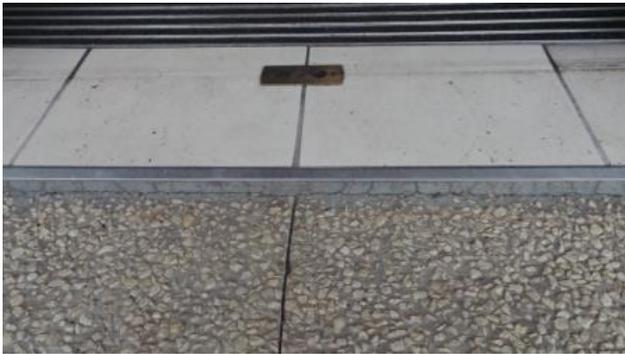
FICHE N° 3

Ecart : Ressaut : Ressaut non conforme (3,5 cm de haut sans chanfrein).

Localisation : Entrée

Chanfreiner le ressaut sur toute sa hauteur avec une pente ne dépassant pas 33 %.

Coût : 80 €

Priorité : P2

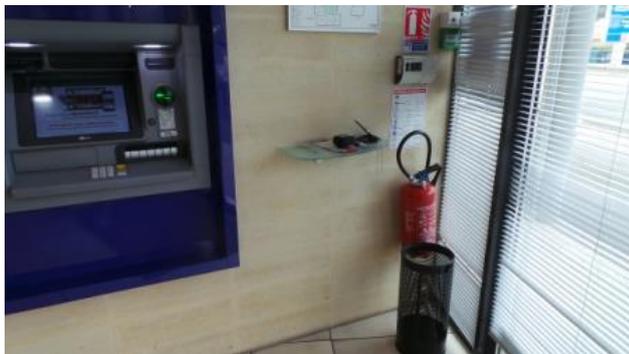
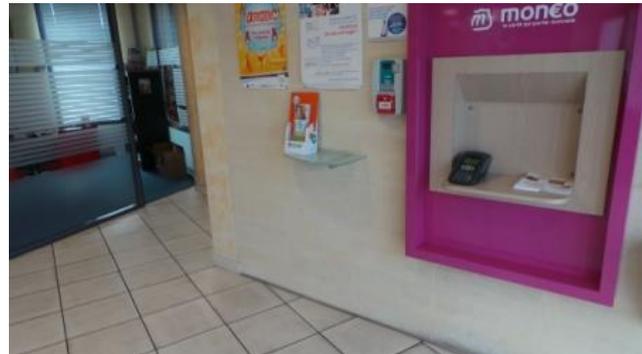
FICHE N° 4

Ecart : Equipement adapté : Equipement non adapté (tablettes trop hautes).

Localisation : A proximité des GAB.

Prévoir au moins une tablette positionnée à une hauteur maximale de 80 cm.

Coût : 200 €

Priorité : P3

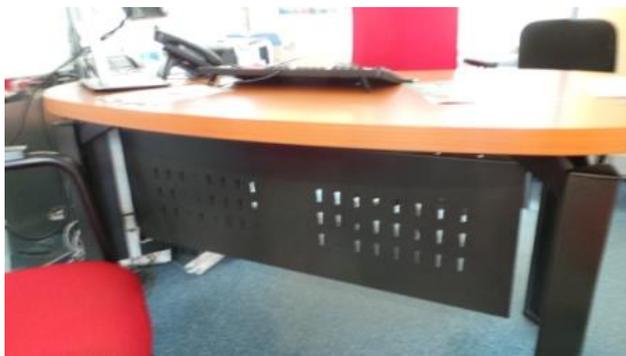
FICHE N° 5

Ecart : Equipement adapté : Equipement non adapté (cache-jupe gênant).

Localisation : Bureaux

Déplacer ou retirer le cache-jupe afin d'avoir en partie inférieure des bureaux un vide d'au moins 0,30 m de profondeur, permettant le passage des pieds et des genoux d'une personne en fauteuil roulant.

Coût : 0€

Priorité : P3
